OPINIA GEOTECHNICZA
dotycząca warunków posadowienia obiektów
budowlanych

Obiekt: Kościół rzymskokatolicki
pod wezwaniem MB Różańcowej
w miejscowości Letnin
(dz. nr 32/2 – obręb Letnin) – remont i konserwacja

Opracowanie: dr Cyprian Seul
upr. geol. VII-1609

Szczecin, sierpień 2022 r.

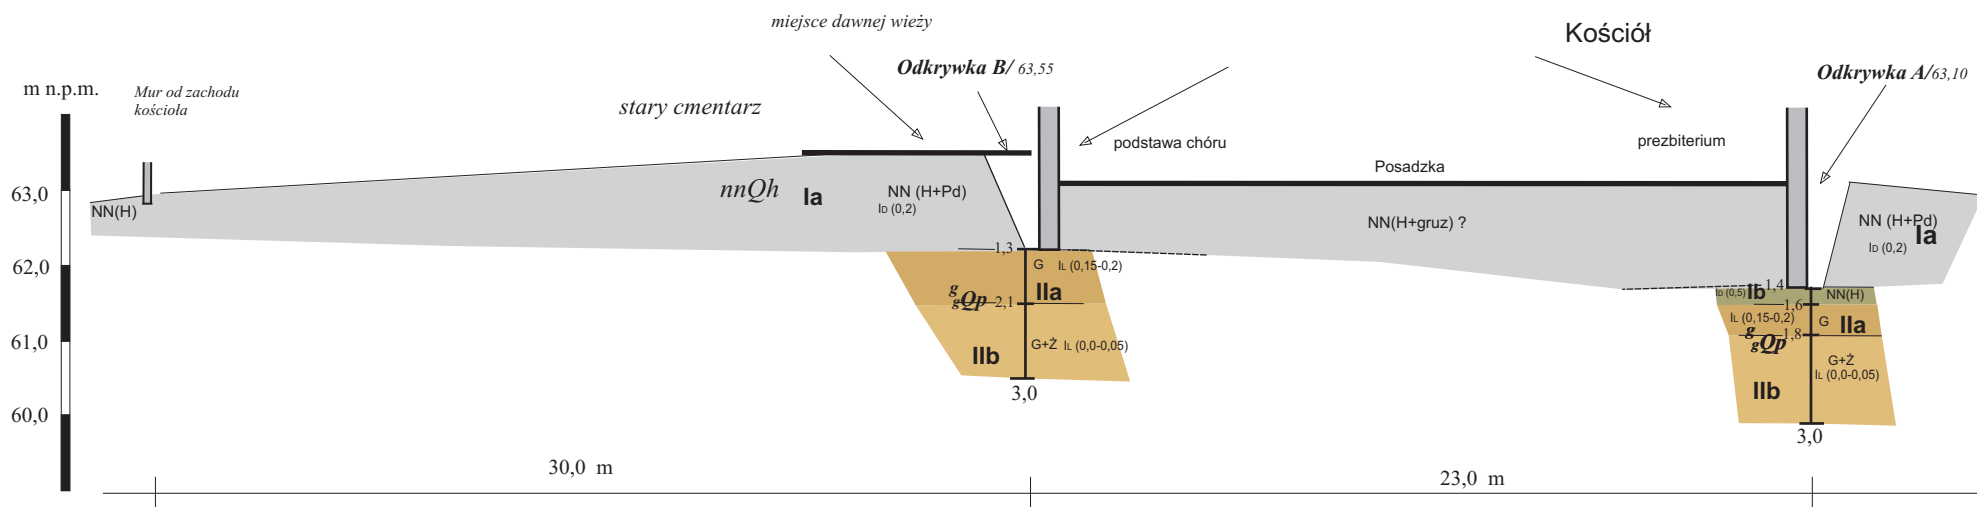
OBIEKT:	Remont kościoła filialnego pw. MB Różańcowej w Letninie	Działka: 32/2 Letnin
TYTUŁ:	PRZEKRÓJ GEOTECHNICZNY Z TABELĄ PARAMETRÓW	
Załącznik nr 2	WYKONAŁ: dr Cyprian Seul upr. geol. VII-1609	Skala: 1:100/250
		Data: 08. 2022

Na podstawie przeprowadzonych badań terenowych stwierdza się, że w podłożu gruntowym występuje warstwa nasypowa i humusowa o miąższości od 1,3 m do 1,6 m, która na terenie wokół kościoła jest prawdopodobnie też nasypową. Poniżej znajduje się warstwa gliny pylastej jasnobrązowej przechodzącej głębiej w jasnobrązową glinę, która sięga do głębokości opracowania. Na podstawie wykonanych odkrywek, wierceń i danych z map geologicznych wstępnie wydzielono II warstwy geotechniczne.

- IIa – gliny pylaste jasnobrązowe, wilgotne. Są one w stanie twardoplastycznym ($I_L = 0,15 - 0,20$). Nawiercono je w odkrywkach pod warstwą humusową i sięgają do głębokości 1,8 m p.t. – 2,1 m p.t.,
- IIb – gliny z domieszką żwirów, jasnobrązowe, wilgotne w stanie twardoplastycznym na granicy półzwartych ($I_L = 0,00 - 0,05$). Występują pod glinami pylastymi i sięgają do głębokości opracowania.

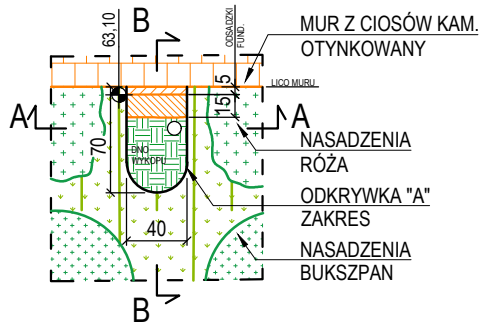
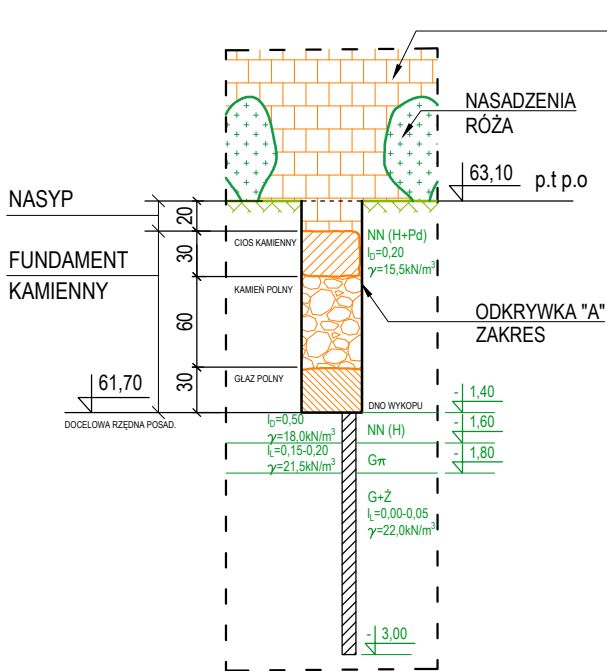
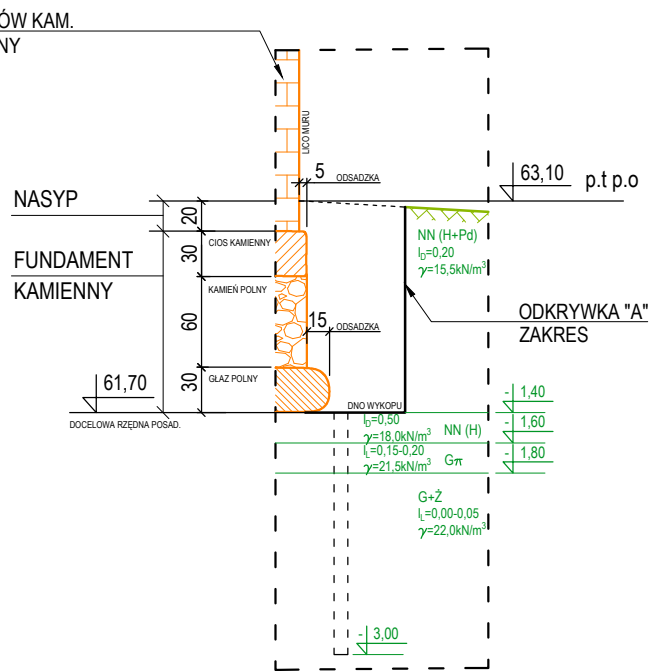
OBIEKT:	Remont i konserwacja kościoła filialnego pw. MB Różańcowej w Letninie	Działka: 32/2 Letnin
TYTUŁ:	ODKRYWKA "A" FUNDAMENTU	
Załącznik nr 3	WYKONAŁ: Cyprian Seul upr. geol. VII-1609	Skala: 1:50
		Data: 08.2022

Odkrywka „A” – na podstawie przeprowadzonych prac stwierdzono posadowienie ściany wschodniej kościoła na fundamencie kamiennym zalegającym na rzędnej 61,70 m n.p.m., tj. 1,40 m poniżej poziomu terenu. Ściana fundamentowa zaczyna się na rzędnej 62,90 m n.p.m, co oznacza, że została przykryta 20 cm warstwą nasypową, na której wykonano nasadzenia (róże, bukszpany). Fundament, do głębokości 1,1 m poniżej poziomu terenu, wykonano z ciosów kamiennych i kamieni/głazów polnych, w dolnej części ułożonych bez spoiny wapiennej. Spód fundamentu to rząd głazów polnych wysunięty około 20 cm poza lico muru. Spoinowania budulca nie stwierdzono.

Fundament posadowiono w warstwie piasków drobnych humusowych średniozagęszczonych. Prawdopodobnie w innych miejscach fundament jest posadowiony bezpośrednio na glinie pylastej twardoplastycznej. Wody gruntowej nie stwierdzono.

- głębokość posadowienia fundamentu w odkrywce A na głębokości 1,40 m poniżej poziomu terenu, tj. rzędnej 61,70 m n.p.m.;
- głębokość posadowienia fundamentu w odkrywce B na głębokości 1,30 m poniżej poziomu terenu, tj. rzędnej 62,25 m n.p.m.;

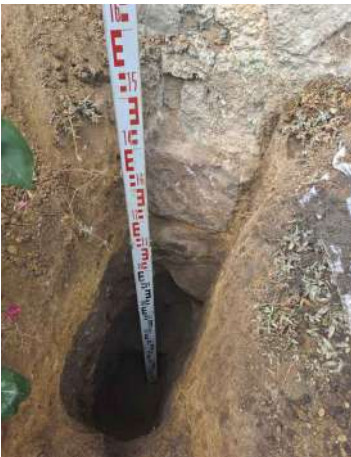
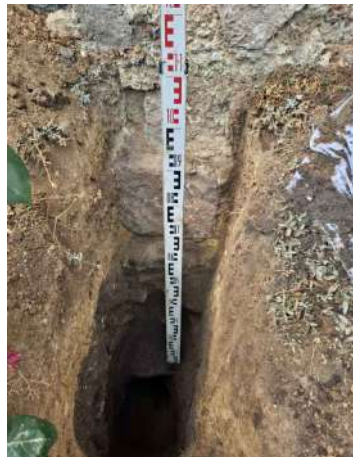
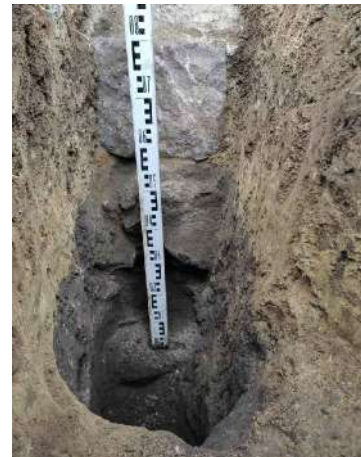
Fot. 4 - 6 Charakterystyka fundamentu w odkrywce

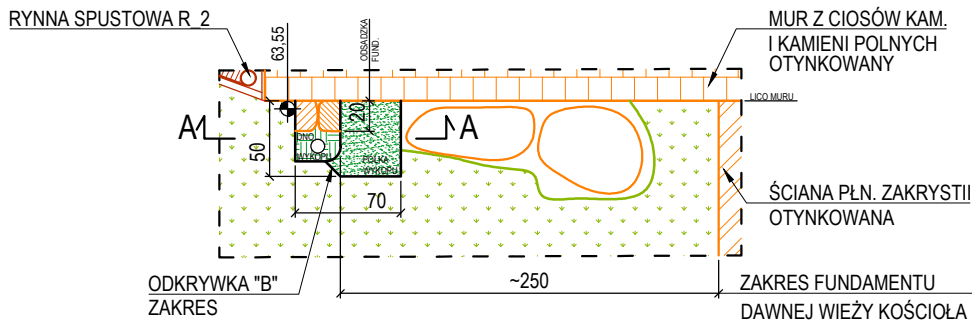
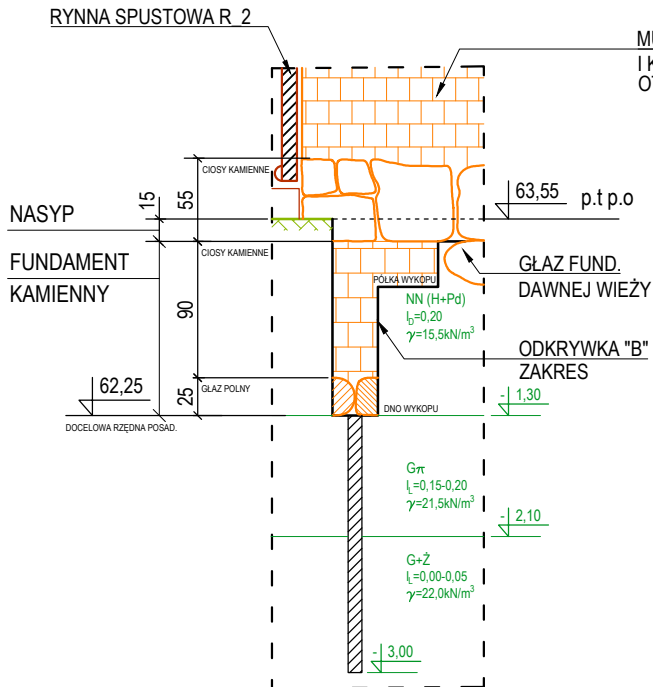
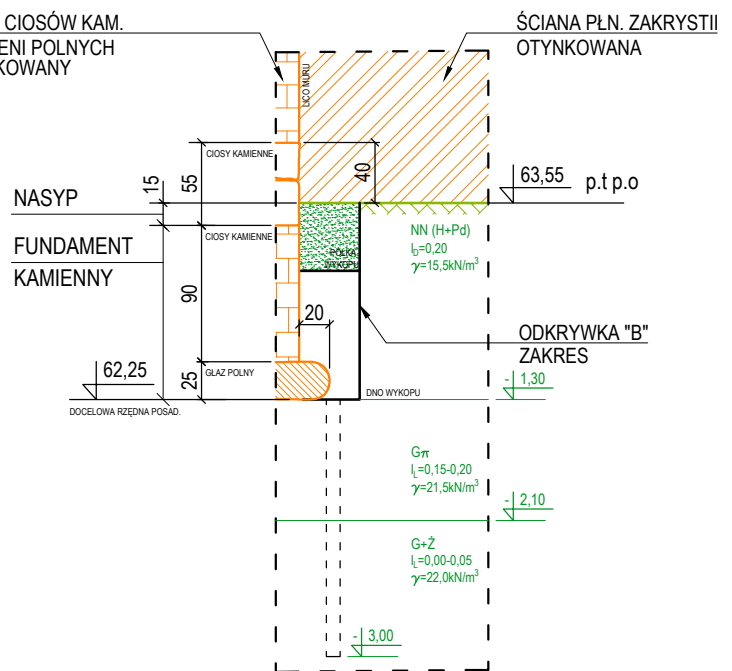
OBIEKT:	Remont i konserwacja kościoła filialnego pw. MB Różańcowej w Letninie	Działka: 32/2 Letnin
TYTUŁ:	ODKRYWKA "B" FUNDAMENTU	
Załącznik nr 5	WYKONAŁ: Cyprian Seul upr. geol. VII-1609	Skala: 1:50 Data: 08.2022

Odkrywka „B” – na podstawie przeprowadzonych prac stwierdzono posadowienie narożnika północno – zachodniego kościoła na fundamencie kamiennym, spoczywającym na około 10 cm – 15 cm warstwie piasku drobnego z domieszką humusu oraz gruzu ceglanego. Rzędna posadowienia to 62,25 m n.p.m., co odpowiada głębokości 1,30 m poniżej poziomu terenu. Ściana fundamentowa zaczyna się na rzędnej 63,40 m n.p.m., co oznacza, że została przykryta 15 cm warstwą nasypową, przykrytą darnią. Fundament, do głębokości 1,05 m poniżej poziomu terenu, wykonano z ciosów kamiennych ułożonych w dolnej części bez spoiny wapiennej. Spód fundamentu to rząd głazów polnych wysunięty około 20 cm poza lico muru. Spoinowania budulca nie stwierdzono.

Odkrywkę wykonano w sąsiedztwie dużych płaskich głazów stanowiących pozostałość fundamentów wieży kościoła zarówno tej wcześniejszej jak i tej z XVIII w. zniszczonej w 1945 r. Zasięg fundamentu wieży to około 2,5 m licząc od lica ściany północnej zakrystii. Głazy widoczne 15 cm poniżej poziomu terenu.

Fundament posadowiono w warstwie gliny pylastej jasnobrązowej, wilgotnej, twaroplastycznej. Wody gruntowej nie stwierdzono.

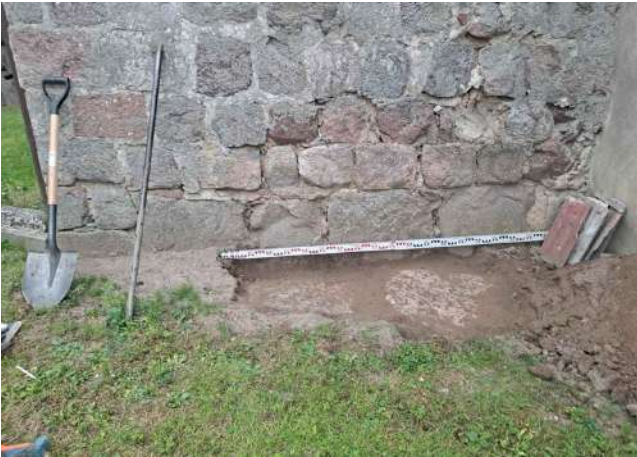
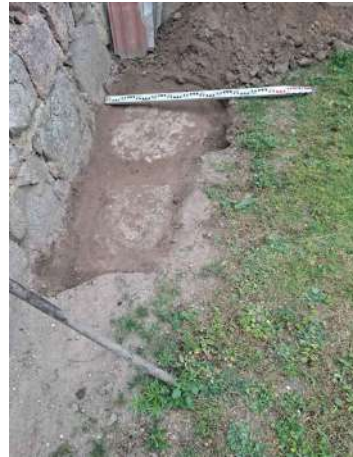
- głazy polne zalegające 15 cm poniżej poziomu terenu w północno – zachodniej części kościoła (odkrywka B), stanowiące pozostałości fundamentu dawnej wieży kościoła. Głazy występują na odcinku 2,5 m licząc od lica ściany północnej zakrystii kościoła;

Fot. 2 - 3 Głazy fundamentu dawnej wieży kościoła

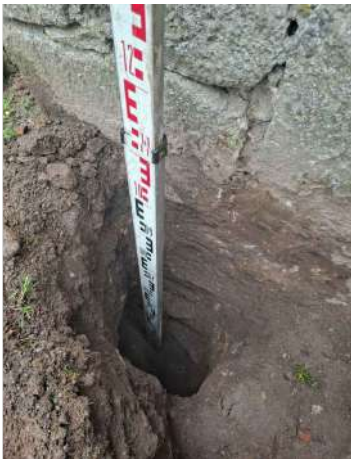
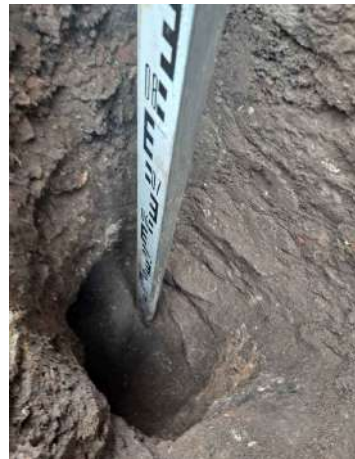
Fot. 4 - 5 Charakterystyka fundamentu w odkrywce

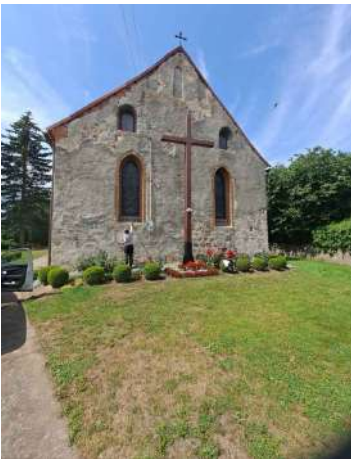
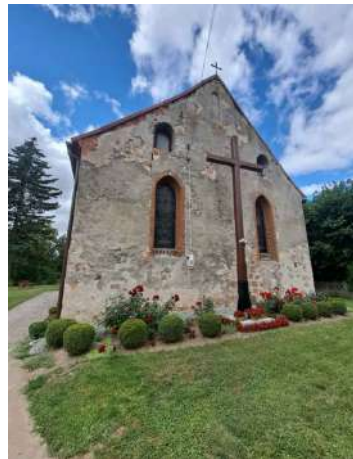
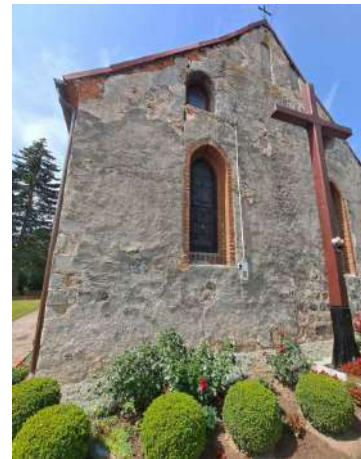
- lokalne naprawy naziemnej części ścian w miejscach ubytków, polegające na wypełnieniu przestrzeni między budulcem i związaniu go zaprawą cementową;
- lokalne naprawy pęknięć ścian przy oknach oraz naprawy połączenia dachu ze ścianą wschodnią. Szczególnie widoczne przy oknach od strony wschodniej (*Załącznik nr 7*), jak i przy głębokich blendach od strony zachodniej, gdzie w miejscu dawnej wieży znajduje się zakrystia o mniejszej powierzchni (*Załącznik nr 8*);

Fot. 4 - 6 Elewacja ściany wschodniej kościoła

- wykonanie wzmocnienia fundamentów kościoła poprzez np.: spoinowanie;
- wykonanie zabezpieczenia murów przed wilgocią (uzupełnienie/odtworzenie tynku);
- zabezpieczenie pęknięć poprzez odpowiednie wypełnienie materiałem wiążącym;
- dokładny przegląd spływu wody podczas intensywnych opadów z połaci dachu do rynien i rur spustowych (obserwacja podczas deszczu i ocena spływu wód);
- sprawdzenie szczelności istniejącego systemu odprowadzenia wód opadowych;
- wyprowadzenie rynien spustowych oraz ułożenie nieprzepuszczalnych elementów, np.: rynsztoku betonowego na odległość zapewniającą zrzut wód deszczowych nieco dalej niż obecnie, w celu zapobieżenia infiltracji wód w obrębie fundamentów podczas wzmożonych (nawalnych) opadów deszczu.

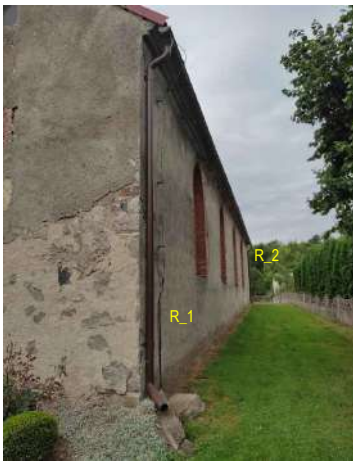
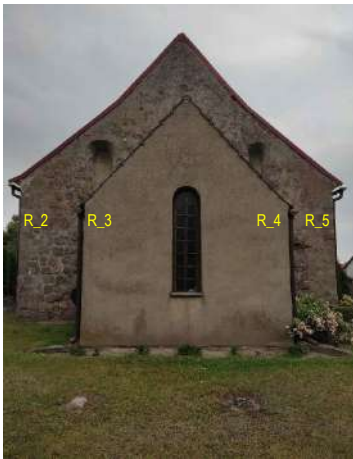
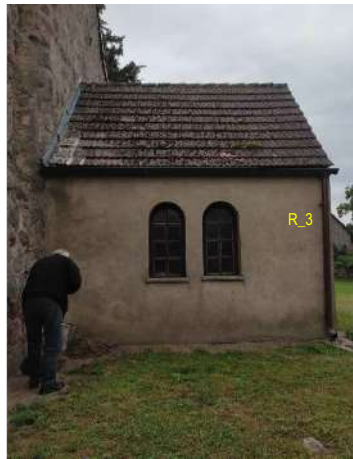
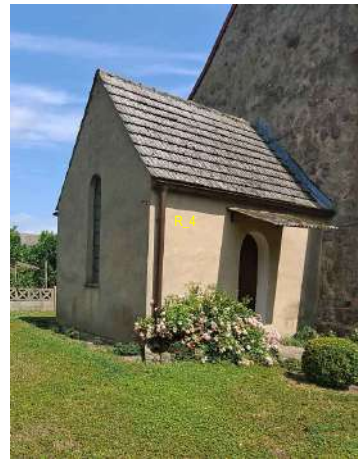
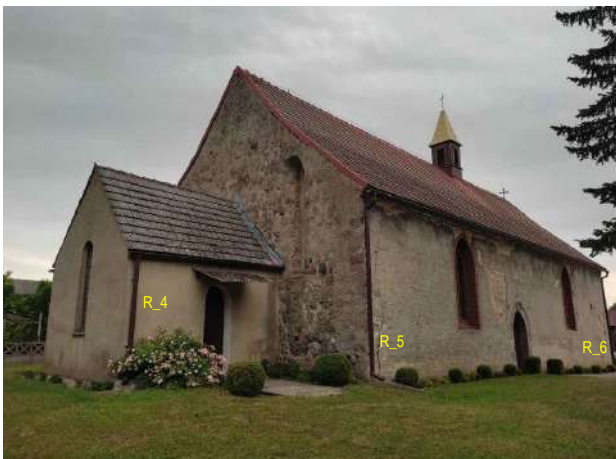
OBIEKT:	Remont i konserwacja kościoła filialnego pw. MB Różańcowej w Letninie	Działka: 32/2 Letnin
TYTUŁ:	ODPROWADZENIE WÓD OPADOWYCH	
Załącznik nr 9	WYKONAŁ: Cyprian Seul upr. geol. VII-1609	Skala: - Data: 08.2022

- grunty zalegające w opisywanym miejscu to grunty antropogeniczne (nasypy humusowe i humusowo – piaszczyste), które należą do gruntów holocenijskich oraz zalegające pod nimi grunty górnoplejstocenijskie;
- pod osadami holocenijskimi znajdują się gliny pylaste jasnobrązowe, wilgotne, twaroplastyczne pochodzące z rozmycia moreny. Poniżej występują gliny morenowe z domieszką żwirów. Są one jasnobrązowe, wilgotne, twaroplastyczne dochodzące do półzwartych;
- na omawianym terenie nie nawiercono wody gruntowej do głębokości rozpoznania. Jedynie po opadach deszczu na styku gruntów humusowych i gliniastych może pojawić się woda infiltracyjna;
- woda opadowa spływająca z połaci dachu przez system rynien i rur spustowych jest odprowadzana poza mury kościoła (zał. nr 9). Jedynie przy uszkodzonych rynnach może spływać po murze i wsiąkać bezpośrednio przy fundamentach.

- system odprowadzenia wód opadowych. Każda rynna spustowa wyposażona w rynsztok betonowy (długość około 1,0 m), odprowadzający wody opadowe poza obręb fundamentów. Należy zwrócić uwagę na spływ wody z połaci dachowej do rynien – sprawdzić ich przepustowość oraz wykluczyć ewentualny spływ wody opadowej po murze i jej penetrację w głąb budulca, powodującą jego destrukcję, zwłaszcza zimą – cykle zamarzania i odmarzania;

- Należy także zaobserwować odpływ wód opadowych z rur spustowych podczas intensywnych opadów, gdyż część wody może przelewać się przez odpływy i wsiąkać tuż u podnóża konstrukcji, powodując zjawisko sufozji w gruncie, zaś rozluźnienie i wypłukanie materiału może przyczynić się do osłabienia parametrów wytrzymałościowych, a w konsekwencji osiadania i pęknięcia murów.
