**PROGRAM PRAC KONSERWATORSKICH DO KOŚCIOŁA
W LETNINIE GMINA PYRZYCE**

Obiekt: KOŚCIÓŁ FILIALNY P.W. MB RÓŻAŃCOWEJ PARAFIA BRZESKO

Branża: ARCHITEKTURA

Faza: REMONT ELEWACJI

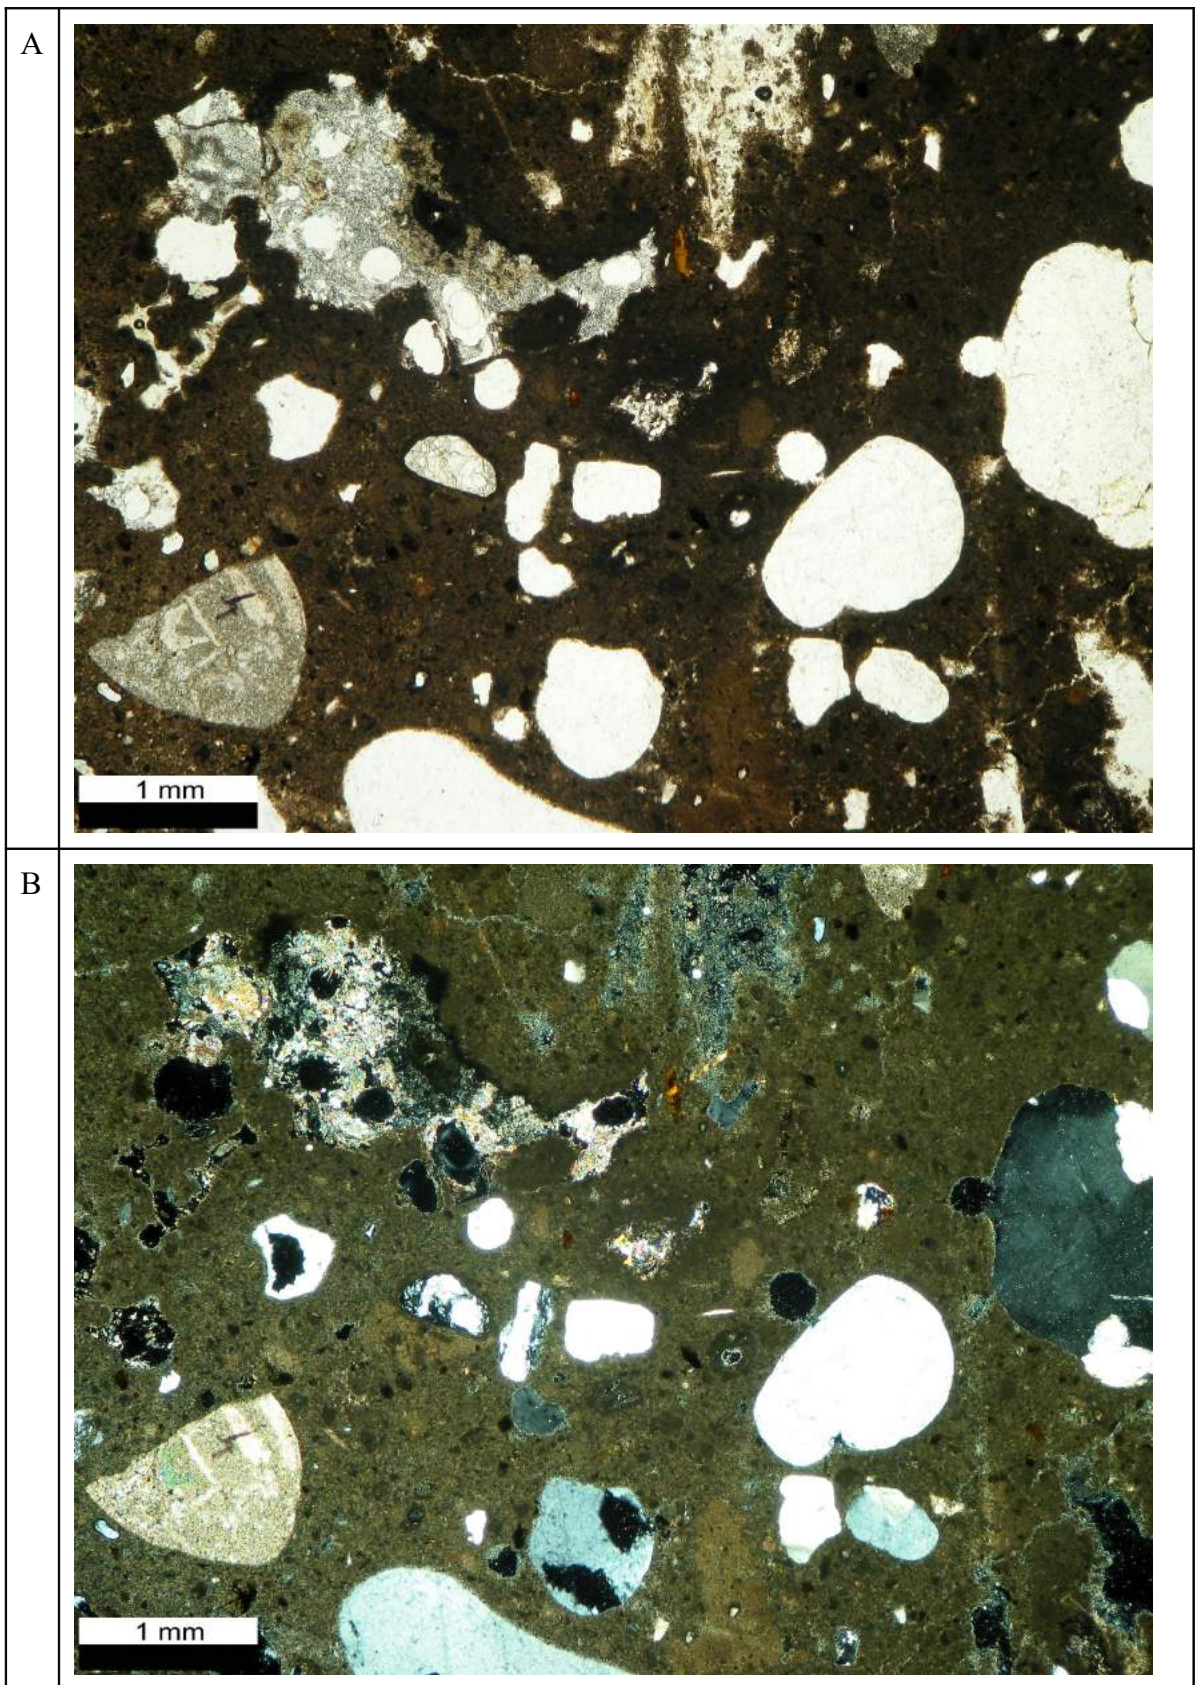
Obraz mikroskopowy próbki 1, obserwowany przy jednym polaryzatorze (A) i dwóch, skrzyżowanych polaryzatorach (B).

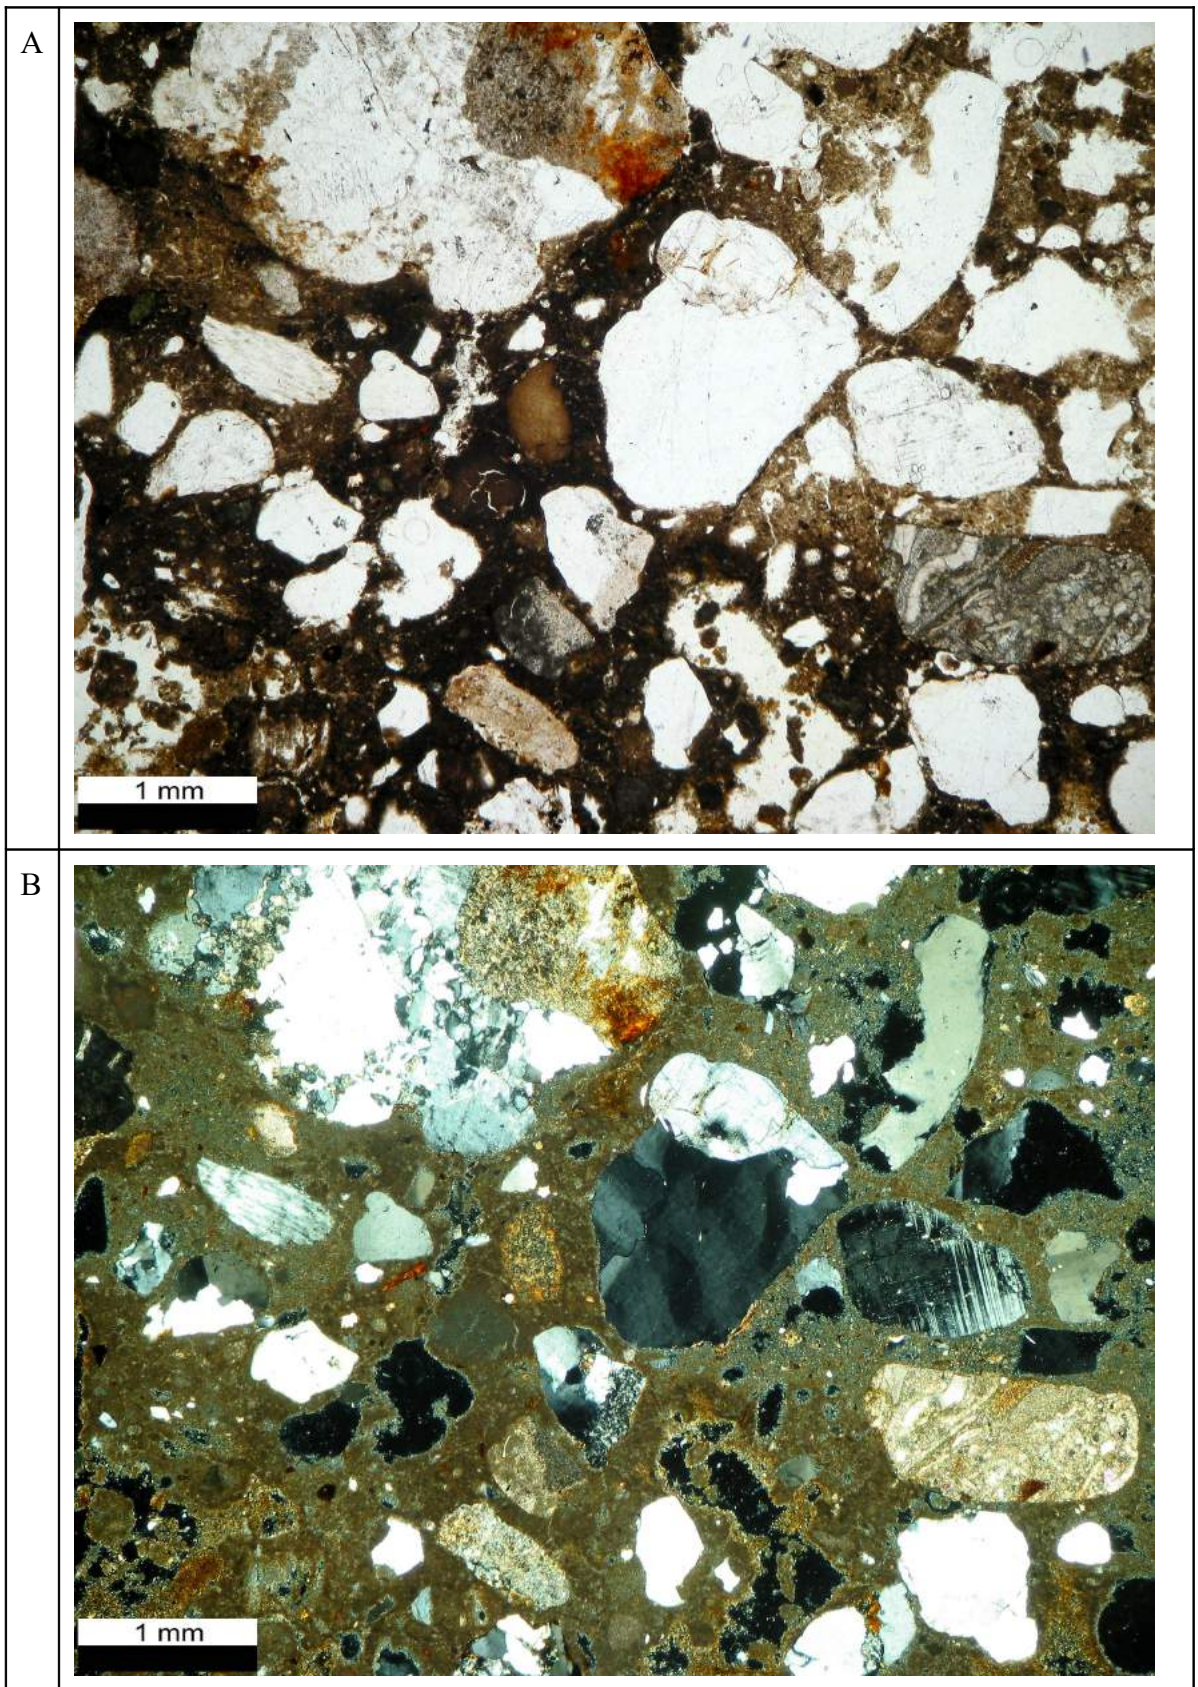
Obraz mikroskopowy próbki 2, obserwowany przy jednym polaryzatorze (A) i dwóch, skrzyżowanych polaryzatorach (B).

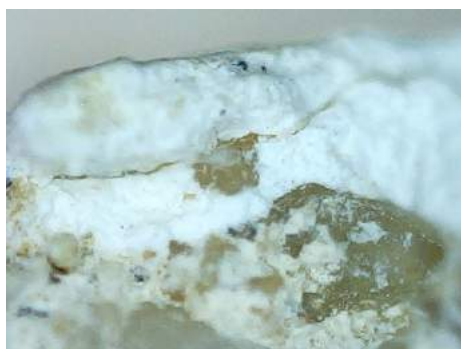
Na przekroju na zaprawie widoczne dwie warstwy bieli, wierzchnia słabo związana z podłożem, odspojona.

Obie warstwy rozpuszczają się całkowicie w HCl z wydzieleniem CO₂. Nie stwierdzono obecności gipsu. Reakcje mikrochemiczne na obecność bieli ołowiowej i cynkowej dały wynik negatywny. Reakcja z roztworem ninhydryny na obecność białka dała wynik negatywny.

Wykryto dwie warstwy pobiału wapiennej

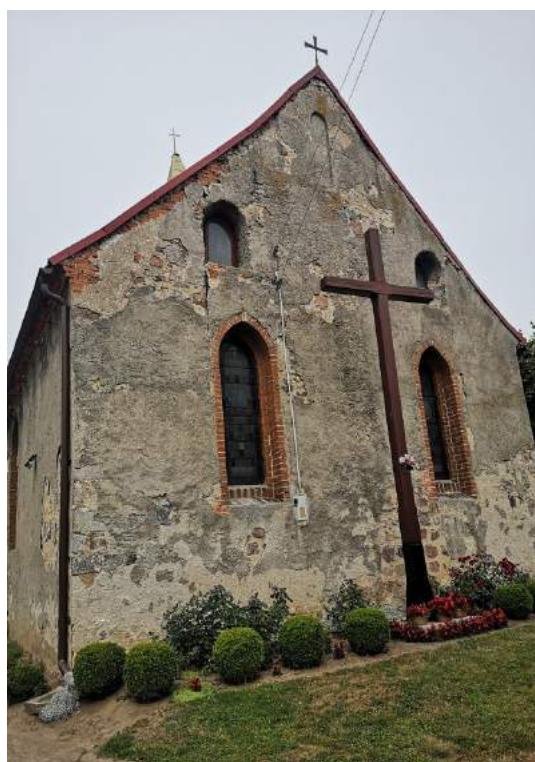
4. Elewacja wschodnia

Ściana wschodnia – znaczne pęknięcie ponad oknami; zacieki w górnej części budynku, widoczne również od wnętrza; gniazdo wróbli pod dachem.

Elewacje przede wszystkim po całej powierzchni otynkowane szarym tynkiem cementowym. Tynk na wielu płaszczyznach odspojony, widoczne są miejsca warstw spodnich elewacji. Na powierzchni tynku cementowego widoczne zakażenie biologiczne głównie w postaci porostów świadczące o zawilgoceniu elewacji. Tynk zewnętrzny założony niestarannie, z nierównościami, wtórnymi zatarciami i poprawkami. Pod warstwą wtórnego tynku widoczne fragmenty kamieni granitowych oraz spajający je szlachetny tynk mineralny z charakterystycznymi pasami wykonanymi rylcem na tynku oraz fragmenty cegieł korpusu elewacji. Na elewacji, głównie wschodniej widoczne silne pionowe spękania, zwłaszcza w partii pomiędzyokiennej.

Oczyścić i zabezpieczyć witraże elewacji wschodniej. Wymienić uszkodzony ołów na nowy. Oczyścić mechanicznie i zabezpieczyć farbą antykorozyjną i czarną farbą do metalu poprzeczne przegrody witraży.

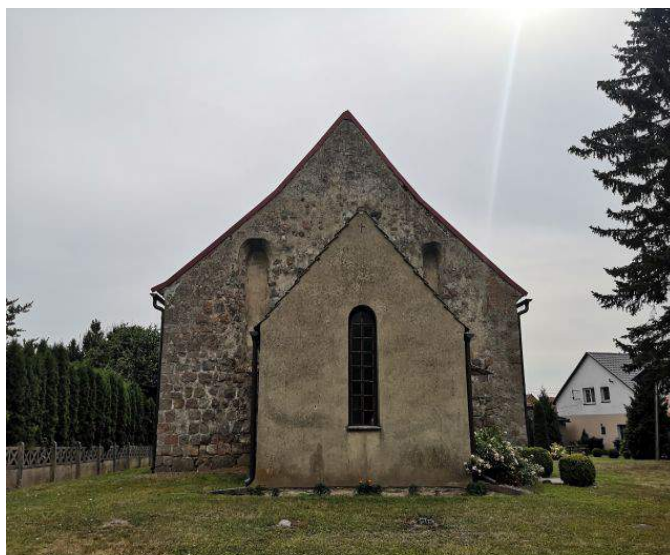
7. Elewacja zachodnia

Elewacja zachodnia w całości z ciosów granitowych z blendami tynkowanymi obłożona wtórną zaprawą cementową. Na całości w mniejszych i większych skupiskach zaatakowana biologicznie nalotem porostów. W partii cokołowej zaprawy odwarstwione, spoina łącząca bloki wypłukana.
