**PROGRAM PRAC KONSERWATORSKICH DO KOŚCIOŁA
W LETNINIE GMINA PYRZYCE**

Obiekt: KOŚCIÓŁ FILIALNY P.W. MB RÓŻAŃCOWEJ PARAFIA BRZESKO

Branża: ARCHITEKTURA

Faza: REMONT ELEWACJI

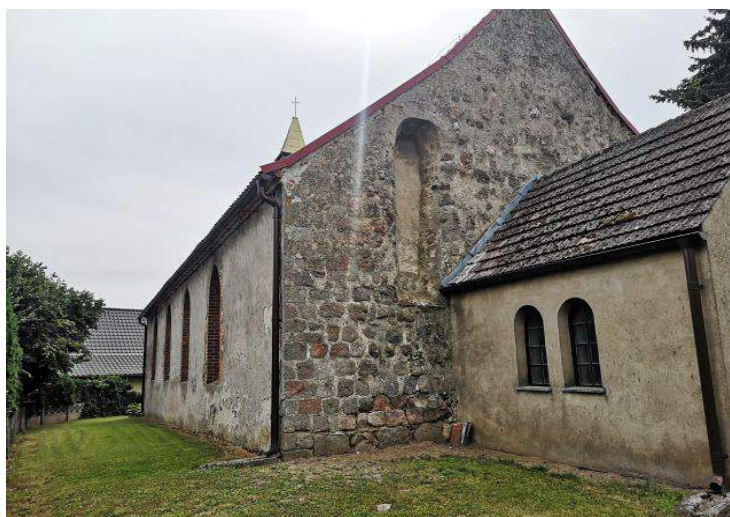
8. Elewacja północna i zachodnia

Elewacja zachodnia w całości z ciosów granitowych z blendami tynkowanymi obłożona wtórną zaprawą cementową. Na całości w mniejszych i większych skupiskach zaatakowana biologicznie nalotem porostów. W partii cokołowej zaprawy odwarstwione, spoina łącząca bloki wypłukana.
